**ՆԱԽՆԱԿԱՆ ԲՆԱՊԱՀՊԱՆԱԿԱՆ
ԶՆՆՈՒԹՅԱՆ**

**ԱՇՏԱՐԱԿ ՔԱՂԱՔ և
ՀԱՐԱԿԻՑ ԳՅՈՒՂԱԿԱՆ ՀԱՄԱՅՆՔՆԵՐ**

**ՖԻՆԱՆՍԱՎՈՐՎՈՒՄ Է
ՀԱՄԱՇԽԱՐՀԱՅԻՆ ԲԱՆԿԻ ԿՈՂՄԻՑ**

2013

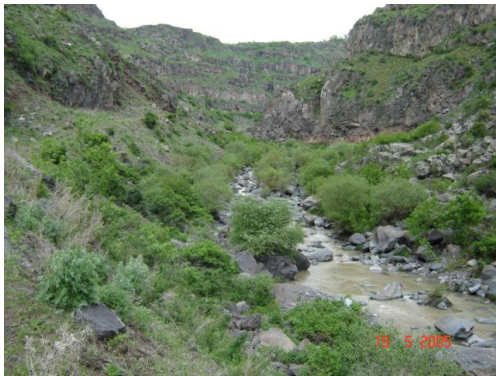
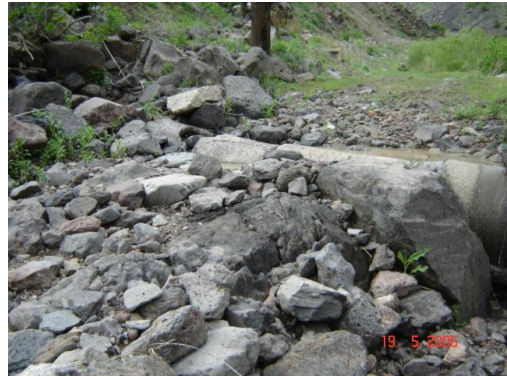
Նկար 1. Արտաշավանի և Սաղմոսավանի աղբյուրներ

Արտաշավանի աղբյուրակապերը գտնվում են տեխնիկապես ոչ բավարար վիճակում:

Սաղմոսավանի աղբյուրակապերը գտնվում են տեխնիկապես բավարար վիճակում և ապահովում են աղբյուրների ջրերի անվտանգ հավաքագրում և տեղափոխում:
